熊本地震被災構造物の復旧に関する調査研究

(公社)地盤工学会九州支部研究委員会 末次 大輔

熊本地震災害の復旧を事例として、地震災害発生後に復旧された地盤構造物の調査・設計・施工の実態を技術的・学術的な視点で記録するとともに、復旧時における地盤調査法や地震動を受けた地盤構造物の健全度評価に関する課題を整理し、震災後の迅速な復旧や事前防災に資する知見を得るために調査を実施した。

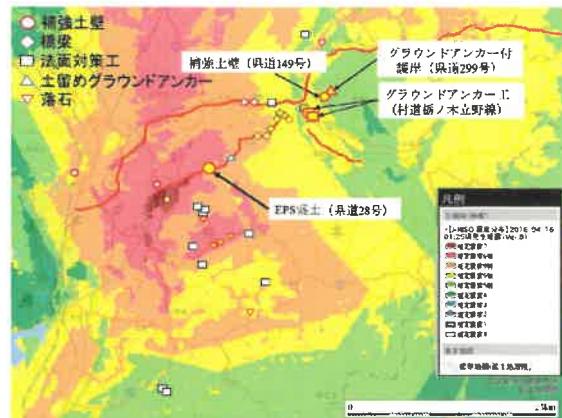
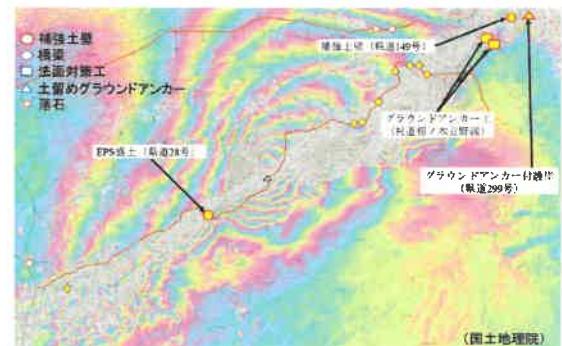
図 1 推定震度分布および地殻変動分布と調査対象構造物の位置関係

布図(図 1(a))と干渉 SAR による地殻変動図(図 1(b))で検証した結果、被災の特徴は地震動の大きさよりもむしろ直下型地震断層上の地盤変動の影響を受けていることを示した。

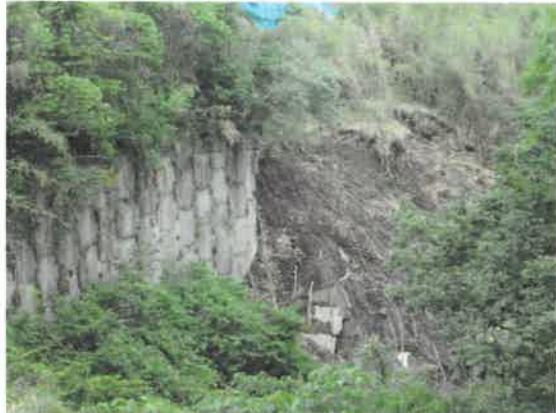
調査した補強土壁の被災状況は、写真 1、図 2 に示す通り同一壁面内において崩壊部と残存部が混在している。当該補強土の特徴は、1)壁の

前面に河川があり、基礎には重力式コンクリート擁壁が使用されている。2)平面線形として折れ曲がり、壁位置が前面側に出ている箇所が崩壊している。3)崩壊部の断面は上載盛土が2段あるが、残存部の上載盛土は1段である。4)崩壊部の状態は、写真2に示すように壁面が前方に移動しながら元の積み上げ状態に近い形で崩れている。

写真1 部分的に崩壊した補強土壁

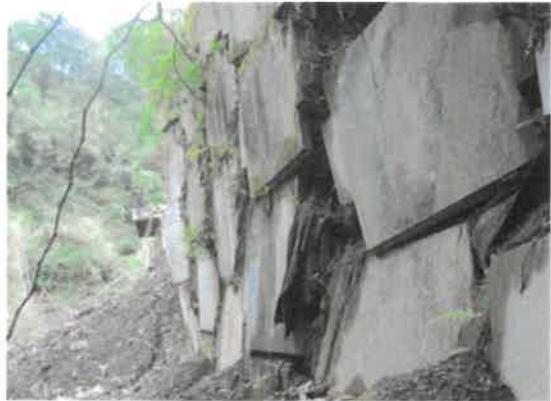
写真2 崩壊した補強土壁の壁面状況

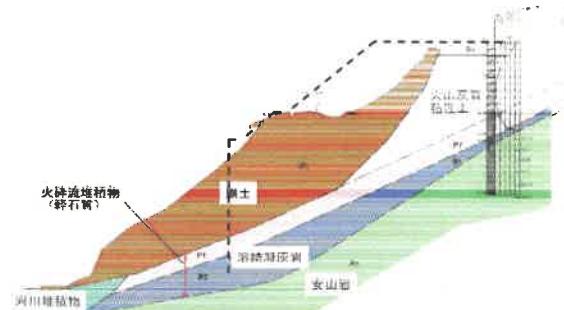
図3 崩壊した補強土壁位置における推定地層横断面図

図3に補強土壁の崩壊箇所における推定地層横断面図を示した。河川方向に傾斜した安山岩のうえに溶結凝灰岩、火碎流堆積物(軽石)が同様に傾斜し、その上位に火山灰質粘性土および崩土が堆積している。この基盤岩の傾斜が崩壊に影響した可能性はあるが、この状況だけでは断定することはできない。

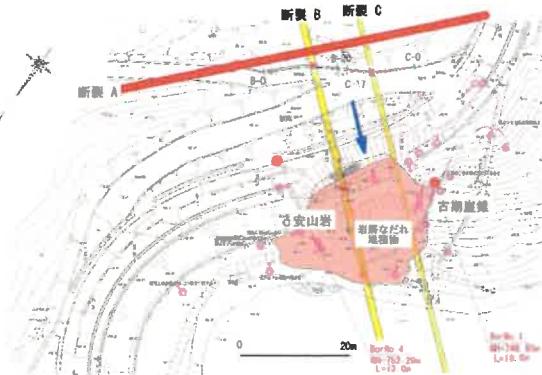
図4 団地内の変状位置

被災補強土壁周辺の踏査を行ったところ、図4、写真3に示すように濁川右岸側の団地内入り口の段差および団地内道路に60cmの左横ずれが確認された。また、復旧に伴って崩壊した補強土を取り除き、基礎地盤の掘削を行ったところ、2本の断裂が確認された。

図4に示す崩壊した補強土壁区間（オレンジ色）は、断裂A・B・Cで分断された区域の直上に位置しており、地震時に複雑な地盤変動の影響を著しく受けたものと推察される。

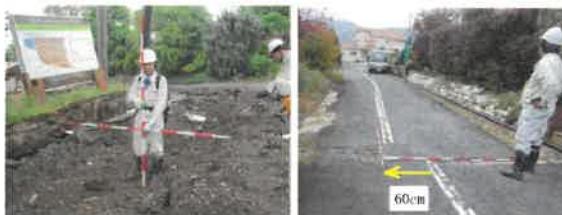
写真3 団地入口の段差と道路舗装の左横ずれ60cm

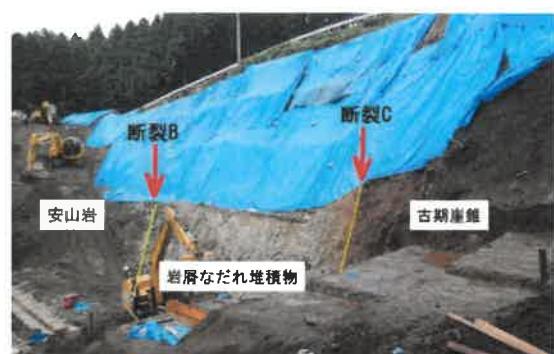
断裂Bおよび断裂Cに関しては、構造物基礎掘削時に確認され（写真4）、安山岩と岩屑なだれ堆積物の境界に断裂B、岩屑なだれ堆積物と古期崖錐堆積物の境界に断裂Cが位置する（写真5）。

写真4 基礎掘削時に確認された断裂B・C

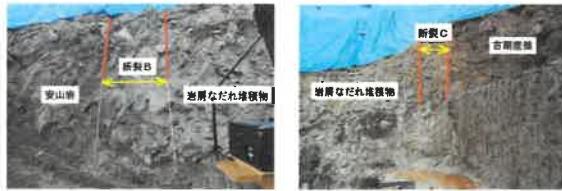
写真5 断裂B（左）と断裂C（右）の地質状況

復旧工事において崩壊土砂を掘削撤去した結果、重力式基礎に目立った変状は無く、地下水や浸透水などの影響も確認できなかった。しかし、補強土壁再構築時の掘削切土のり面には、写真5に示したように安山岩と岩屑なだれ堆積物の境界に断裂B、岩屑なだれ堆積物と古期崖錐堆積物の境界に断裂Cが確認された。また、写真6は補強土壁の基礎部に施工した重力式コンクリート擁壁の施工継ぎ目位置で確認された、3cmの水平移動の痕跡である。この移動は地山側となっている。以上に示すように、補強土壁の崩壊部においては、地質的な特徴とともに、構造物直下に断裂を有することによる複雑で強

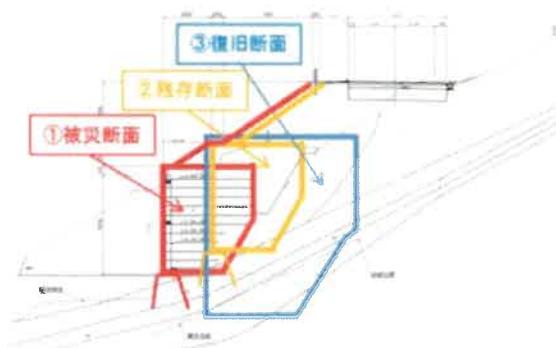
図5 被災断面、残存断面、復旧断面形状

図5に①被災時の想定復元断面と②残存断面および③復旧断面を示す。

地震時の設計水平震度 $kh=0.17$ （標準値 $kh_0=0.2$ ：大規模地震動 II種地盤、 $Cz=0.85$ ：地域区分 B）として地震時の滑動抵抗力を比較した結果、① $F_s=1.20$ ② $F_s=1.24$ ③ $F_s=1.45$ となった。したがって、被災断面は最も安全率が低いものの地震時必要安全率 1.20 を満たしていたことが分かる。さらに被災部と残存部での活動抵抗力の差は小さいといえる。すなわち、震度分布から推定される水平地震力による静的解析では安定を保っていることになる。

改良処理を実施した。基礎部分に使用していた重力式擁壁はそのまま残存させ、その背面の安山岩層から再構築した（図5）。復旧後の状況を写真7に示す。

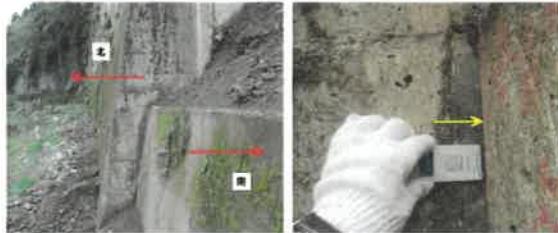
烈な地盤変動が生じたものと推察される。その際の外力として、地盤に生じた断裂による背面からの外力の影響が想定された。

写真 6 補強土壁基礎コンクリート擁壁の施工継ぎ目に生じた崩壊部側基礎の地山側への3cm水平移動痕

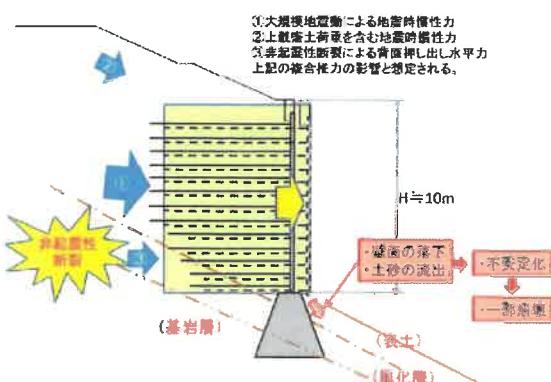
図 6 地震時に補強土壁に付加される3力

前述したように、地震時に著しく崩壊した補強土壁区間は3本の断裂（断裂A・B・C）で分断された区域に相当すること、および横ずれ変位が生じる水平力が断裂において認められることがから、想定される崩壊の原因としては図6に示すような以下の3力が考えられる。

- ①大規模地震動による補強領域および裏込め土の地震時慣性力
- ②上載盛土荷重・補強領域を含む地震時慣性力
- ③2本の非起震性断裂の直上に補強土壁が位置することによる地震動の位相差とそれによる地盤変動

上記の2つの慣性力と地盤変動とが重なり合って、一体化した補強土壁構造体の一部が壁前面側に水平に押し出されたものと考えられる。その結果、下部の重力基礎上に設置された補強土壁の壁面工が同天端幅より大きく滑動して前面に落下し、崩壊に至ったものと考えられる。

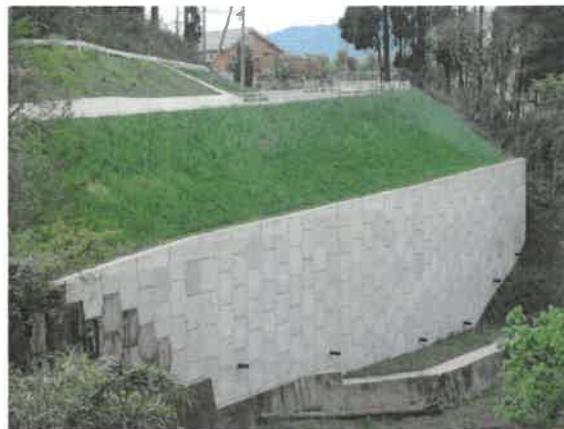
写真 7 被災補強土壁の復旧状況

被災した補強土壁の復旧にあたっては、基礎地盤の調査・目視確認と共に必要地耐力の確認を行い、地耐力が不足する範囲においては地盤

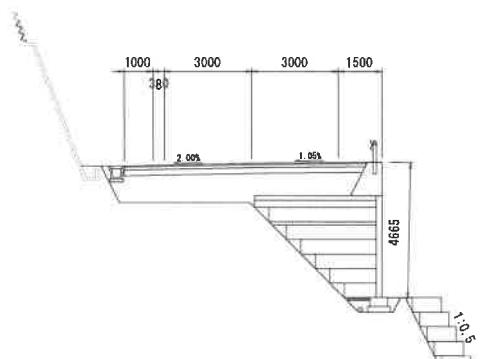
図8 建設当初のEPS盛土

当該現場は急峻な地形のため、大型建設機械の搬入が困難であり、かつ盛土の構築において掘削土量をできるだけ少なくすることが望まれた。図8は壁面工が崩落してEPS盛土の変状が確認された付近の建設当初の横断図である。このEPS盛土は2度にわたる大きな地震動によって、道路盛土背後の自然斜面が崩壊したためと、

断層崩壊と推察される基礎地盤(空石積み擁壁)の損傷のために、前面に約60cmせり出すとともに、鉛直方向に約50cm沈下した。しかし、EPS盛土は完全な崩壊を免れ、写真8のように片側通行により道路としての機能を維持することができた。

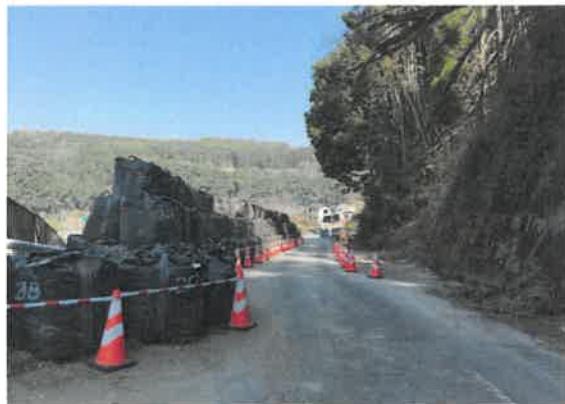
写真8 地震後の片側通行状況

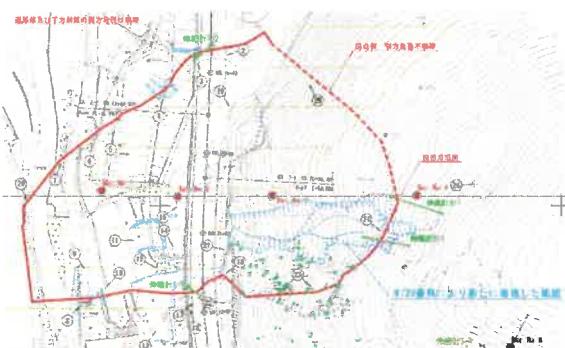
図9 布田川断層帶上の平面図³⁾

被災地周辺の平面図を図9に示す(熊本県報告書³⁾)。該当道路は布田川断層の分布が予想される位置であり、上部は山中の滑落崖、側部は路上に明瞭に現れたクラック、そして下部は押し出し変形が見られる護岸付近となる斜面崩壊ブロックと考えられている。

この斜面崩壊の素因は、固結不十分な火碎流堆積物よりなる脆弱な地山が、地盤強度に対して十分な安定が維持できない斜面勾配であったことと考えられる。ここに誘因として地震による大きな水平力が発生し、すべり力を増加させたことにより崩壊したと推察される。

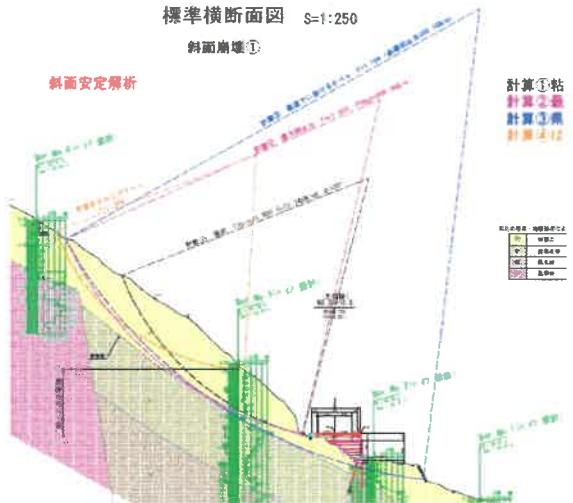
図 10 調査結果に基づく円弧すべり検討³⁾

緩い砂および砂礫が主体の斜面崩壊は、降雨浸透によるサクションの低下で見かけの粘着力が小さくなることによって地盤変動を引き起こすと考えられる。当該斜面は N 値 10 程度の砂質土であり、単位体積重量 $\gamma_t = 18 \text{ kN/m}^3$ 、内部摩擦角 $\phi = 30^\circ$ と仮定し、現況の円弧すべりの安全率を $F_s = 1.00$ を満足する粘着力 c を逆算した結果、粘着力 $c = 12.74 \text{ kN/m}^2$ が得られた。図10 は現況安全率 $F_s = 1.00$ とした円弧、最大抑止力を与え

る円弧 ($F_s=1.003$)、および県道下に抜ける円弧すべり ($F_s=1.104$) を示しており、安定対策工は計画安全率を $PF_s=1.20$ として検討された。斜面安定に関する予備設計では、次に示す 3 案が比較検討された結果、経済性に優れるグラウンドアンカーコーナー工の抑止力により不安定化した土塊を安定化させる工法が選定された³⁾。

- ① 安定勾配切土 (1:1.2) + (端部勾配擦りつけ用) 鉄筋挿入工付き法枠工
- ② 鋼管杭十斜面上部の豪雨崩壊対策
- ③ グラウンドアンカーコーナー工十斜面上部の豪雨崩壊対策

地震により崩壊した斜面は、地震後の 2016 年 6 月 20 日の集中豪雨により一部が表層崩壊した。そのため、グラウンドアンカーコーナー工の上方の斜面は表層土砂を撤去した後に表面保護工を設けることとされた³⁾。また落石対策として、転石除去およびロープ掛工や密着型落石防止工などの定位置固定工が施すことが検討された³⁾。

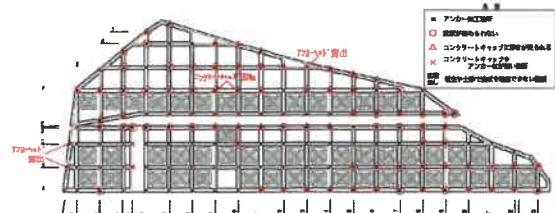
図15 法面1調査結果図

法面1は、図15に示す1:0.5勾配の2段の法面で500×500枠の交点にアンカーアが施工されている。

図15に示す調査結果から、変状は起点から中央付近までの1段目法面に多く発生しており、法高が高い部分に荷重が集中していた結果と考える。また、法枠外周に変状が見られるが、表層に近いため雨水などで劣化が進行していた可能性がある。

多数のアンカーが破損し法面の不安定化が懸念されるため、枠内に鋼製受圧板でアンカーアの再施工を行っている。

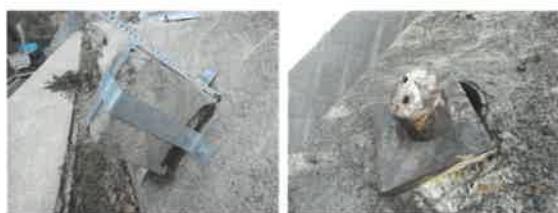
写真10に示すように、頭部コンクリートは、アンカー破断時の飛び出し防止のため、十字に帶鋼板で固定されている。法枠工との境界に隙間が多く、一部はコンクリートの欠損や頭部の回転、亀甲状の亀裂が発生している。地震以前から法枠との隙間から雨水が浸透してアンカー頭部の劣化が進んでいたと推察される。

アンカー頭部は2本のより線をくさび方式で定着している。頭部を直接コンクリートで覆つており、施工方法から考えると二重防食を基準化する前のアンカーである「旧タイプアンカー」に区分される。頭部コンクリートが外れ、アンカーヘッドだけになっているものも見られる。より線がくさびから抜けて確認できないものもあり、回転してずれているため緊張力がないと考える。アンカー頭部はかろうじて引っかかっている状態である。

写真10 頭部キャップ・アンカー頭部状況

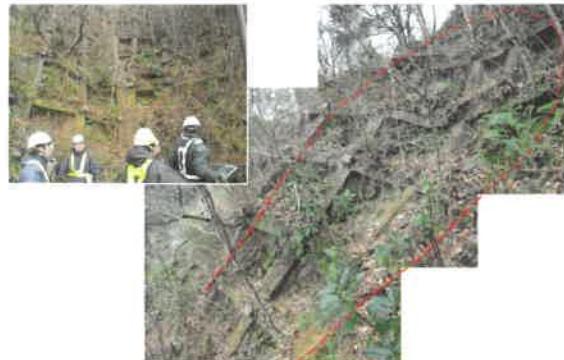
調査地は、写真 12 に示すように凹状の崩壊地形となっており、この崩壊地とその周辺を含めた斜面安定対策としてアンカーワークを施工したと考えられる。

写真 12 調査対象法面

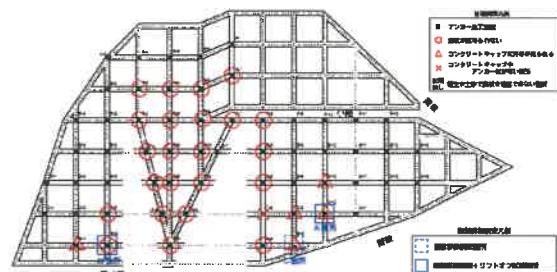
図 17 法面調査結果図

アンカーワークの頭部コンクリートは、法面 1 と同様 200×200 で旧タイプアンカーである。図 17 のように 1 箇所を除いて法枠工と密着しており、コンクリート自体の劣化も少ないようで、一見すると概ね健全である。

健全度調査は、「頭部詳細調査」と「アンカーリフトオフ試験」を行った。頭部詳細調査は、頭部コンクリートを除去し、アンカーヘッドの状況を目視確認する調査である。アンカーリフトオフ試験は、アンカーをジャッキで引っ張って現在の緊張力を確認する試験である。健全度調査は、仮設材やジャッキの重量等を考慮して図 17 に示す法尻付近の 3 箇所で実施した。

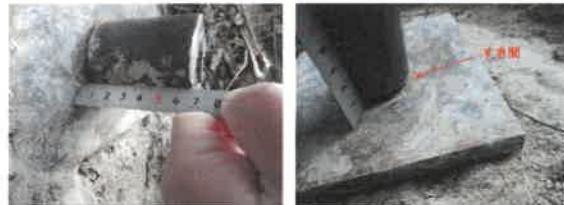
写真 13 詳細 C 箇所の詳細調査状況

写真 13 は C 箇所のアンカーヘッド写真で、頭部コンクリートには明瞭な異常はなかったが、コンクリートを除去するとアンカーヘッドが浮いて緊張力がかかっていないことが判明した。そのため、アンカーヘッドに浮きが見られなかった A 箇所と B 箇所でリフトオフ試験を実施した。

- ・クサビがより線から抜け、頭部コンクリートと共にアンカーヘッドが外れている。
 - ・より線余長は他の箇所が 15mm 以上あるのに対して、C 箇所は 6mm と短く、クサビが効かず引き込まれている可能性がある。
- 以上から b) や c) の原因が有力と判断する。

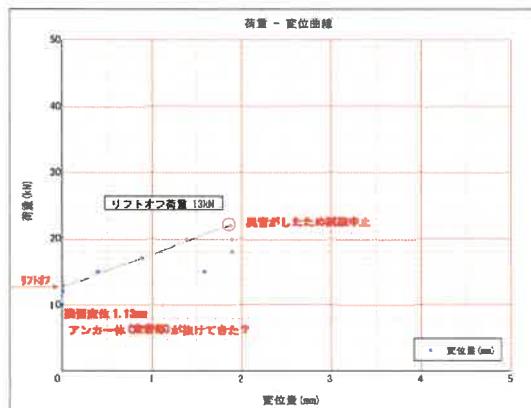
図 18 リフトオフ試験結果図 (A 箇所)

リフトオフ荷重は、A 箇所が 13kN, B 箇所が 14kN と鋼材から想定される荷重と比較して 10 分の 1 と著しく低い。設計荷重 $T_d = \text{定着時荷重 } P_t \times \text{ 設計荷重係数 } 0.6 = 109.8 \text{ (kN)}$ と想定すると、表 3 を参考に健全度 C~D となる。アンカーとしての健全性は低い評価である。

- ・アンカーワークは緊張力を期待する工法であるため a) の可能性は低い。
- ・法枠自体の変状はほとんど見られず、法枠と地山との間にすき間などが見られないため d) の可能性は低い。
- ・試験後に残留変位が見られるため、b) の可能

性が考えられる。

調査対象の法面は変状が少なく、安定した状態と判断しがちである。しかし、アンカーワーク自体は、緊張力がかかっていないため法面に対する抑止工としての機能が失われている。アンカーワークの定着部が抜けたり、アンカー頭部のクサビが効いていない可能性がある。

法枠など周辺に地すべりに伴う目立った変状はないため、崩壊後の予防的措置としてアンカーワークを施工した可能性も考えられ、法面自体が現時点では不安定化しているかは不明であるが、設計上は不健全である。法面全体の調査と対策工を行う必要がある。

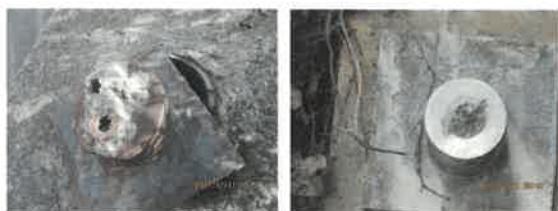
この方法は、設置時にナットやくさびなどの隙間にセメントが流入することで定着機能が低下し、テンドンの引き込まれなどが生じやすくなっている。調査で確認された頭部もくさびにセメントが流入していたことが根本的な要因と考えられる。

写真 14 セメントが付着したアンカーヘッド

二重防食規定以前の旧タイプでは、地震による揺動を受けるとテンドンが伸縮せずに保護コンクリートの脱落やアンカーヘッド位置での破断に繋がるものと考えられる。そのため、旧タイプのアンカーは近々に健全度調査を行い、頭部保護を現行の頭部キャップ方式への変更が望まれる。
