地震時における横変位拘束構造周辺部の損傷進展の解明と危機耐性を考慮

した設計手法の提案

梶田幸秀†

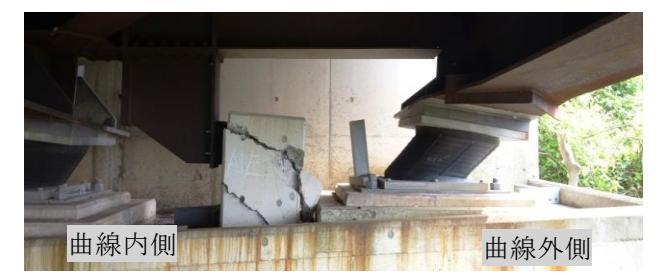
写真-2 A1 橋台曲線外側の変位拘束構造の損傷

状況

へ 25cm 程度移動し、残留変位として残っている。 扇の坂橋 A1 橋台では、変位制限構造は2個設置さ れているが、写真-2のように曲線外側の変位制限 構造のみせん断破壊が生じており、曲線側 に設置してある変位制限構造には損傷は生じてい なかった。

また、支承部は変形し、支承部の橋軸直角方向に 設置されたサイドブロックは両側とも損傷が確認 され、特に曲線外側のサイドブロックは橋台への取 り付け用のボルトが破断していることが確認され ている。

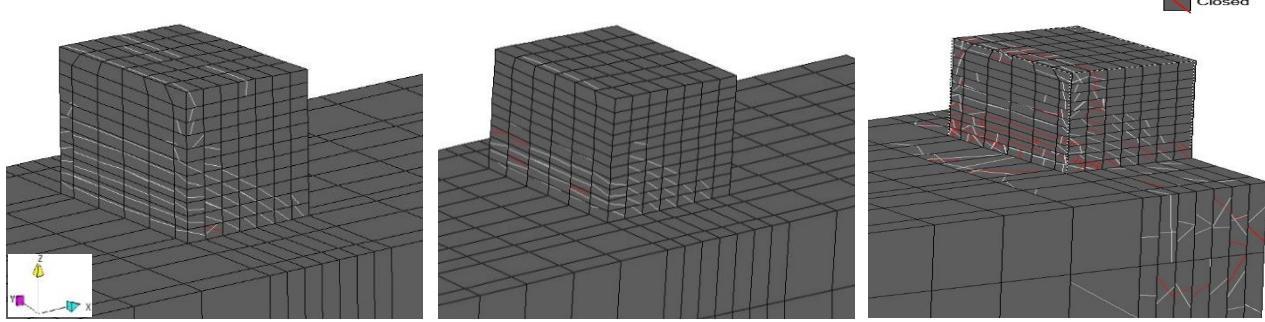
(b) モデル-1 図-6 設計地震力時における損傷図 (c) モデル-2

続いて、図-6 に設計荷重時(485kN時)の橋台躯 体および変位制限構造の損傷図を示す。 損傷図中 のひび割れは、ひび割れの長さや幅を示すものでは なく、単純にひび割れの方向を示すものである。実 橋モデルおよび設置面積を大きくしたモデル-1 で は、橋台躯体にひび割れは見られず、変位制限構造 には荷重載荷側の基部付近に曲げに起因すると想 定されるひび割れが発生していることが分かる。一 方、設置位置を端部に寄せたモデル2では、橋台の 隅角部に多数のひび割れが見られ、また、変位制限 構造にも多数のひび割れが確認されており、荷重に 抵抗できていないことが確認される。

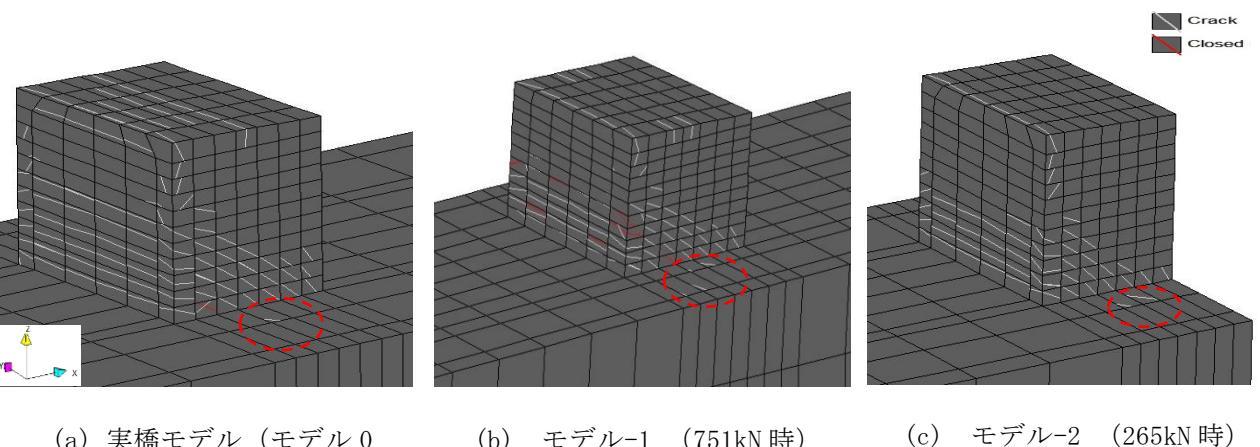
図-7 橋台躯体にひび割れが発生した時の損傷図

図-7 に橋台躯体にひび割れが発生したときの損 傷図を示す。橋台躯体にひび割れが発生する荷重は、 実橋モデルで 533kN、モデル-1 で 751kN、モデル-2 で 265kN であり、実橋モデル、モデル-1 では,設 計地震力(485kN)以降で、橋台躯体にひび割れが 発生するのに対し、モデル-2 では設計地震力の約 55%の荷重で橋台躯体にひび割れが発生しているこ とが分かる。

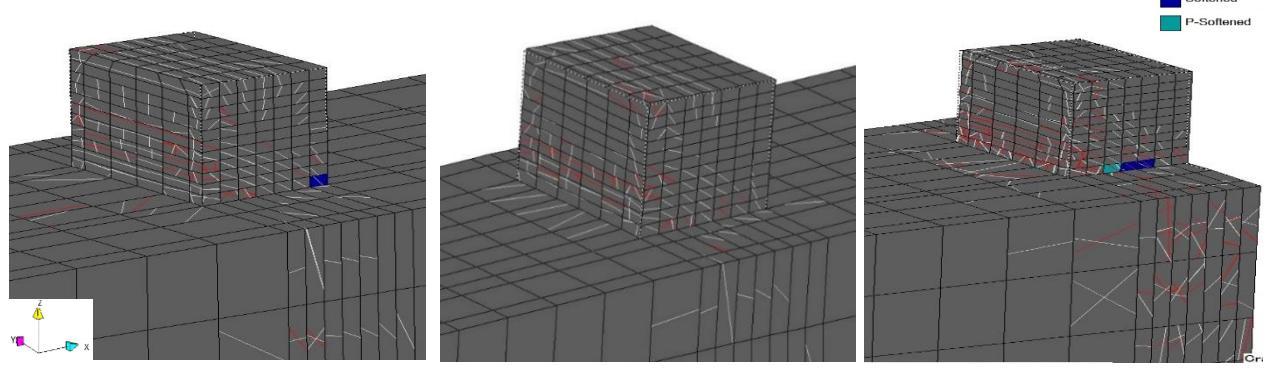
図-8 主鉄筋降伏した時の損傷図

続いて、図-8 に主鉄筋降伏時の損傷図を示す。 横変位拘束構造の鉄筋が降伏する荷重は、実橋モデ ルで1411kN、モデル-1 では1866kN、モデル-2 で 533 k N であり。どちらのモデルでも橋台躯体にひ び割れが発生する前に主鉄筋降伏したことをかく にんしました。これより、主鉄筋降伏時には多数の ひび割れが変位制限構造及び橋台躯体に発生して いる。

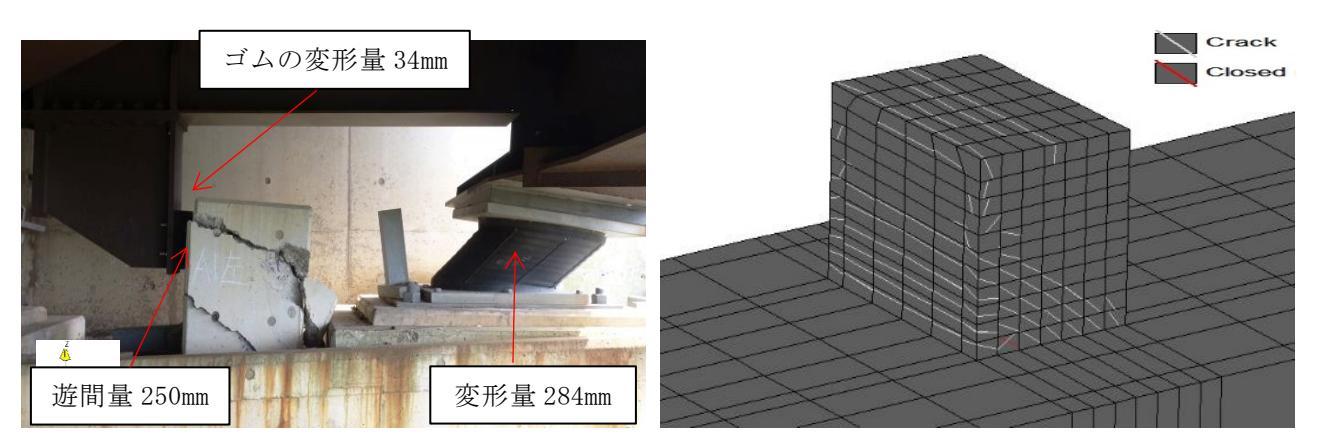
図-9 荷重 530 k N 時横変位拘束構造実橋モデルの損傷図

変位制限構造の主鉄筋降伏時の荷重よりも小さい。 このことから、2016 年熊本地震において,扇の坂 橋については、設計地震力よりも大きいな荷重が変 位制限構造に作用したのではないかと考えられる。 また、荷重 530kN時の解析結果を図-9に示す。解 析結果と実際の被害状況を比較すると、変位制限構 造に生じたひび割れの方向は一致していることが わかる。なお、図-9(a)に示した通り、地震終了 後の被災写真からの荷重の推定値で有り、地震中に 実際に変位制限構造に作用した力はもう少し大き いと考えている。

4) 実橋モデルにおいて、被災写真より想定される 荷重の大きさから判断すると、橋台躯体にはひび割 れは発生せず、変位制限構造に斜め方向のひび割れ が発生している状況が解析でも再現できた。
