# 固形油脂および脂肪酸を主原料とした コンクリート用表面補修材の開発

**概要：**本研究では、コンクリート構造物の補修材料として、固形油脂および脂肪酸を主原料とする表面保護材の開発を行った。本材料の効果について種々の実験および試験により効果を検討した。微細ひび割れが生じているコンクリート部材に塗布した結果、微細ひび割れは白色析出物で充填され、ひび割れ閉塞の効果が認められた。また、塩化物イオン浸透性、塩酸に対する抵抗性は無塗布のコンクリートと比較して高いことが認められた。さらに、凍結防止剤が散布される橋梁において曝露試験を行った結果、4ヶ月後においても撥水性が保持されていることを確認した。

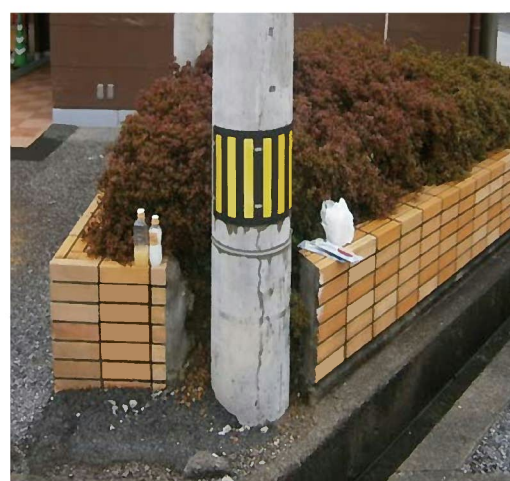
写真-2.1 電柱へのひび割れ発生状況  
(電柱の基部に軸方向のひび割れが生じている。)

コンクリート製電柱には、写真-2.1に示すような軸方向のひび割れが生じる場合がある。原因はコンクリートの収縮やアルカリシリカ反応（ASR）が考えられるが、本研究の範囲内では原因は明確ではない。電柱ではコンクリートのかぶり厚さが小さいため、ひび割れの発生は耐久性上問題になると考えられる。このようなひび割れ部に適用した場合の表面保護材の効果について調べた。

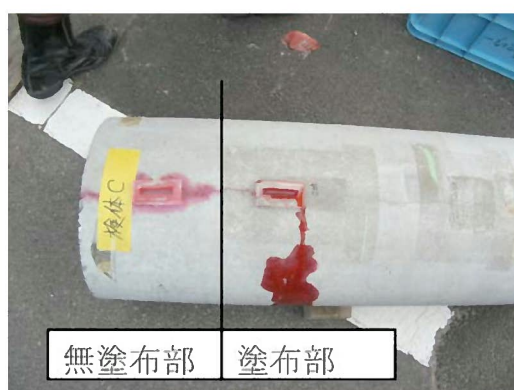
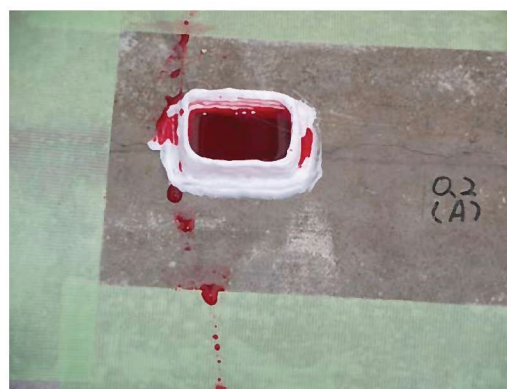
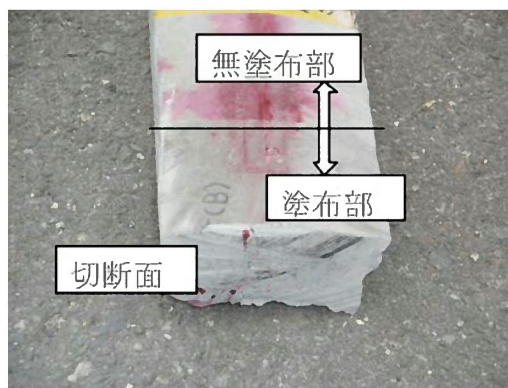
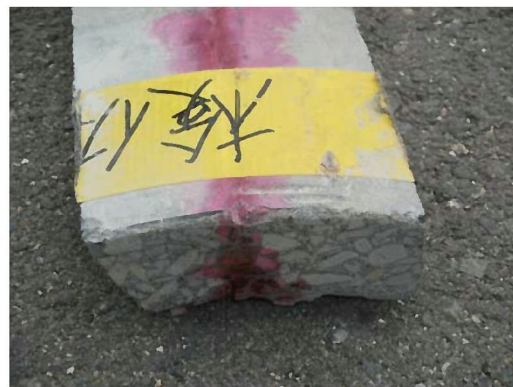
写真-2.2 電柱ひび割れ閉塞効果確認試験

(a) 試験体の状況

(b) 24時間放置後の試薬（塗布部）

(c) 切断後の状況（手前が塗布部の切断面）

(d) 切断後の状況（無塗布部）

写真-2.2(a)に示すような撤去後の試験体を用いた。表面保護材の塗布部および無塗布部を設け、それぞれに赤色試薬を溜め、24時間静置した。その結果、塗布部では写真-2.2(b)に示す

ようにひび割れの試薬の浸透は認められなかった。コンクリート内部の状況を確認するために、写真-2.2(c)および(d)に示すように切断した結果、塗布部では切断面のひび割れは閉塞し、ひび割れ跡に試薬の浸透は見られなかった。一方、無塗布部ではひび割れにそって試薬が浸透した状況が確認された。

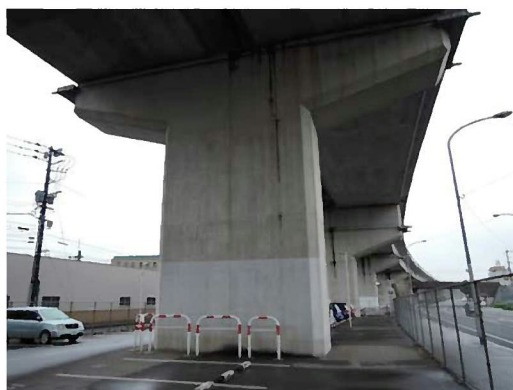
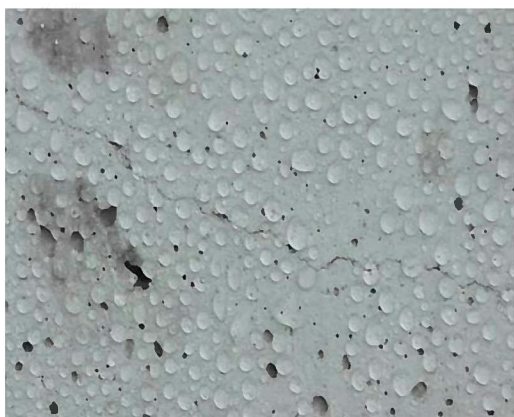
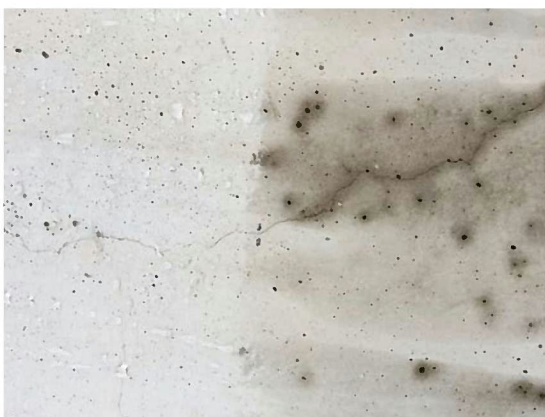
写真-2.3 橋脚ひび割れ閉塞確認試験

(a) 施工状況

(b) 施工完了（薄灰部が施工範囲）

(c) 撥水状況（塗布部）

(d) 塗布部（左）と無塗布部（右）の比較

写真-2.3(a)および(b)に示すように、GL3.0mの位置まで表面保護材を塗布した。ローラーによる2回塗りとし、塗布量は2回の合計で $0.18\text{L}/\text{m}^2$ とした。塗布後には、写真-2.3(c)および(d)に示すように撥水効果が確認された。4週間

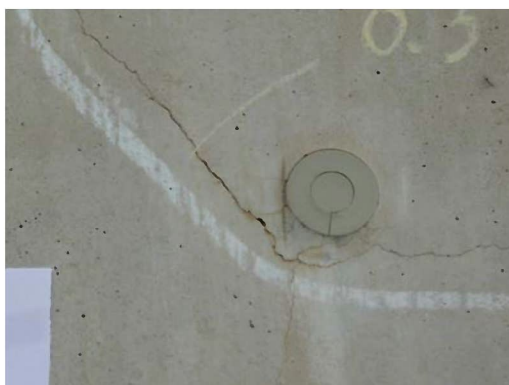
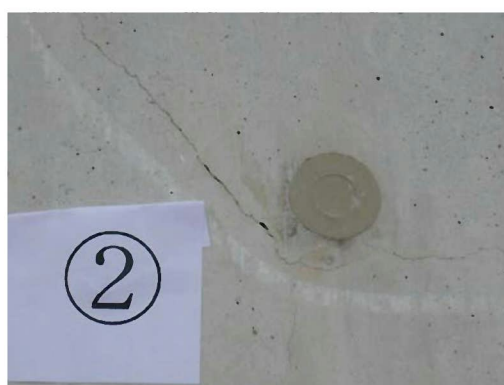
(e) 施工前のひび割れ状況

(f) 施工後のひび割れ状況

後に目視調査を行った結果、写真-2.3(e)および(f)に示すように、セパレータ跡に下部に生じているひび割れ幅  $0.1 \sim 0.3\text{mm}$  について、幅の小さい部分については白色析出物が充填されひび割れが閉塞していることが確認された。今後も追跡調査を行う予定である。

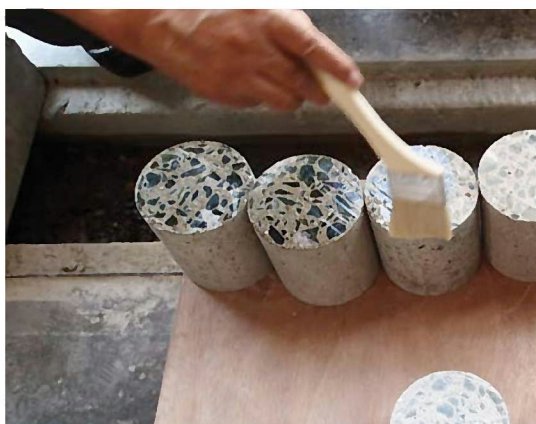
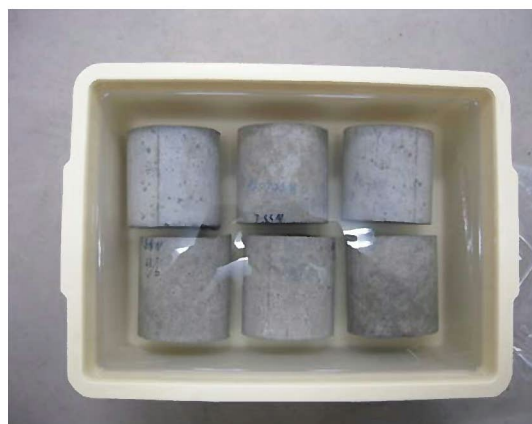
写真-3.1 塩化物イオン浸透性試験

(a) 塗布状況

(b) 塩水浸漬状況

い、単位水量  $0\text{kg/m}^3$ 、水セメント比 50%の配合で、コンクリート円柱供試体（ $\phi 100 \times 200\text{mm}$ ）を作製し、28日間  $20^\circ\text{C}$  水中養生を行った。その後、円柱を上下にカットし、カット面を試験面とした。試験面以外はエポキシ樹脂で被覆し、試験面のみから塩化物イオンが浸入するようにした。写真-3.1(a)に示すように、カット面（試験面）に表面保護材をハケにて塗布した。○日間養生した後、写真-3.1(b)に示すように 10%の NaCl 水溶液に浸漬し、3ヶ月および6ヶ月後

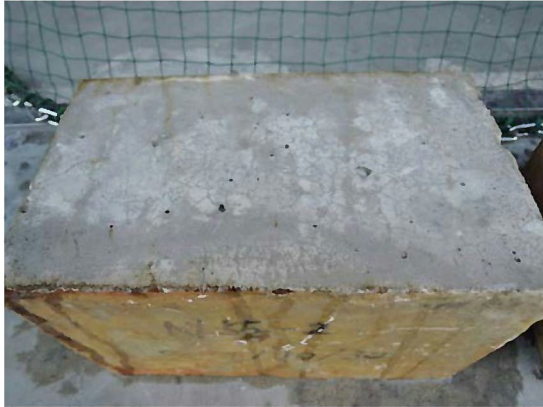
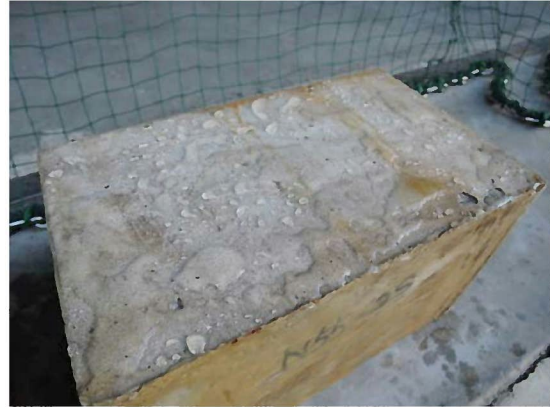
写真-4.2 曝露試験後の供試体の状況

(a) 無塗布供試体

(b) 塗布供試体

回収後の供試体に蒸留水を散布した状況を写真-4.2に示す。塗布供試体では、撥水効果が保持されていることが分かる。コンクリート中の塩化物イオン濃度分布については、今後、さらに検討を行う予定である。
