熊本地震被災構造物の復旧に関する調査研究

(公社)地盤工学会九州支部研究委員会 末次 大輔

熊本地震災害の復旧を事例として、地震災害発生後に復旧された地盤構造物の調査・設計・施工の実態を技術的・学術的な視点で記録するとともに、復旧時における地盤調査法や地震動を受けた地盤構造物の健全度評価に関する課題を整理し、震災後の迅速な復旧や事前防災に資する知見を得るために調査を実施した。

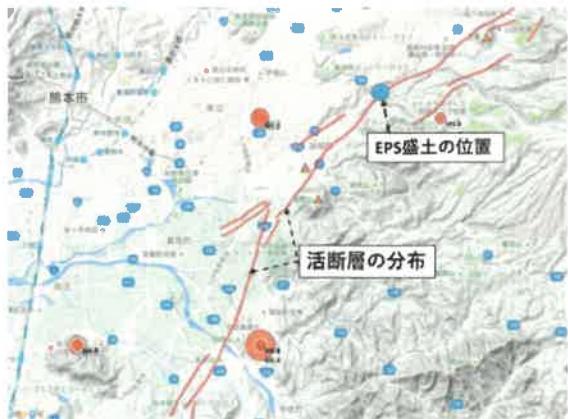
図7 活断層とEPS盛土²⁾(国土地理院)

EPS 盛土により構築された当該道路（熊本市西区小島下町と阿蘇郡高森町を結ぶ県道、熊本高森線）は、熊本市を東西に横断する生活道路であるが、図7に示すように、中央構造線下に存在する活断層（布田川・日奈久断層帯）の直上に位置していた。

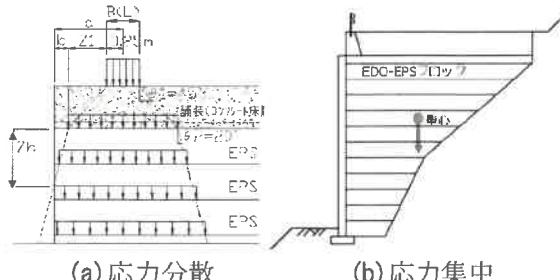
図 11 EPS の応力分散と盛土下層の応力集中

EPS 盛土は「EDO-EPS 工法設計・施工基準書(案)」⁴⁾に準じて設計された。図 11(a)は上部床板より下方の EPS 盛土内に作用する圧縮力応力の分散の概念を示しており、道路の路肩付近では EPS 盛土の自立面端部から輪荷重までの距離 a を考慮して EPS ブロックの強度を選定しなければならないことを示している。また、EPS 盛土の下層は設置幅が小さくなり、EPS 応力集中を考慮して強度選定する必要がある。図 11(b)のように、EPS 盛土の重心位置が背後の傾斜地盤にある場合には、傾斜地盤上で発現される摩擦抵抗を減じて EPS ブロックに作用する圧

縮応力を算出する。これらの検討により、最上段と最下段の EPS ブロックは応力集中を考慮して許容圧縮応力度が $100\text{kN}/\text{m}^2$ の DX-24H (カネカライトソイルブロック)，最上段と最下段を除く一般部には許容圧縮応力度が $50\text{kN}/\text{m}^2$ の D-20 (カネパールソイルブロック) が選定された。

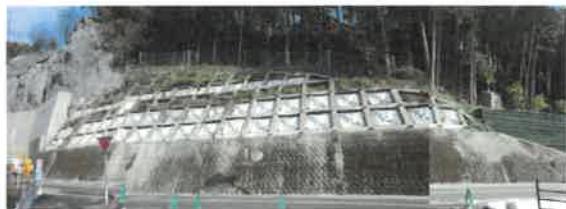
写真9 法面1全景

法面1は、図15に示す1:0.5勾配の2段の法面で500×500枠の交点にアンカーアが施工されている。

図15に示す調査結果から、変状は起点から中央付近までの1段目法面に多く発生しており、法高が高い部分に荷重が集中していた結果と考える。また、法枠外周に変状が見られるが、表層に近いため雨水などで劣化が進行していた可能性がある。

多数のアンカーが破損し法面の不安定化が懸念されるため、枠内に鋼製受圧板でアンカーアの再施工を行っている。

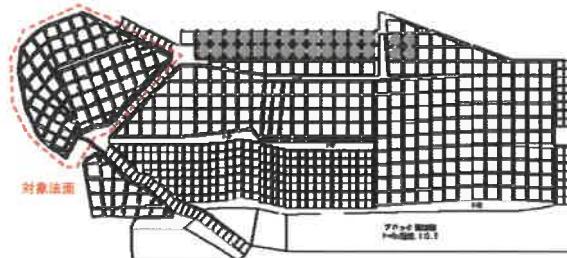
図 16 法面展開概念図

法面 2 は、写真 11 に示すように斜面上下で村道に挟まれた法面で、自然斜面の安定のため法枠工を施工し、過去に崩壊したと考えられる凹状地形箇所にはアンカーワークが施工されている。法尻には高さ $H=6.0\text{m}$ 程度、1:0.5 勾配のブロック積擁壁が施工されている。法面上部の村道直下は、地震により路肩が崩壊したため、グラウンドアンカーワークを施工して復旧が完了している。

法面が急勾配であるため、管理階段が設置された起点側上部斜面(図 16 左手上部)で現地調査とアンカーリフトオフ試験を行った。

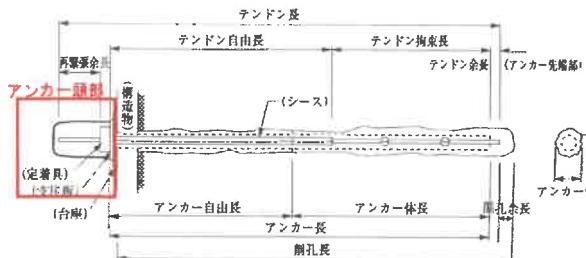
図 19 グラウンドアンカーの一般構造図¹¹⁾

その健全性を満たすためには、このシステムが耐久性に優れており、特に防食機能を保持することが必須である。アンカーワーク構造は、現在防錆油を充填するのが主流だが、平成 2 年以前は頭部コンクリートで保護する方法があった。

この方法は、設置時にナットやくさびなどの隙間にセメントが流入することで定着機能が低下し、テンドンの引き込まれなどが生じやすくなっている。調査で確認された頭部もくさびにセメントが流入していたことが根本的な要因と考えられる。

二重防食規定以前の旧タイプでは、地震による揺動を受けるとテンドンが伸縮せずに保護コンクリートの脱落やアンカーヘッド位置での破断に繋がるものと考えられる。そのため、旧タイプのアンカーは近々に健全度調査を行い、頭部保護を現行の頭部キャップ方式への変更が望まれる。
