# 表面含浸材が施工された構造物における自然電位による

# 鉄筋腐食性評価に関する研究

### **櫨原 弘貴**<sup>1</sup>

## 福岡大学工学部社会デザイン工学科

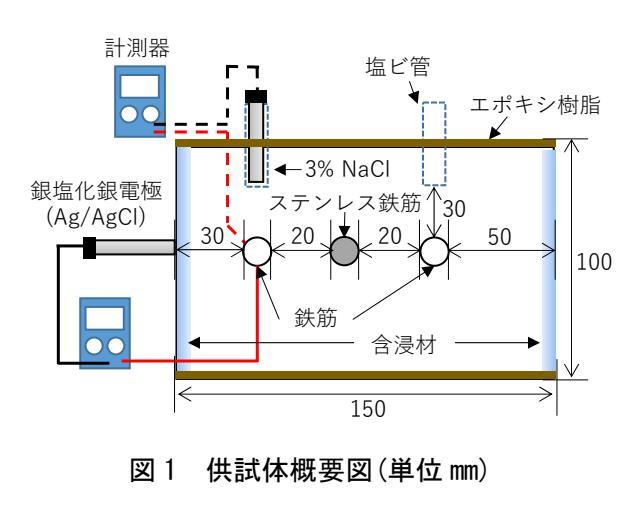
供試体は,普通ポルトランドセメント(密度 3.16g/cm<sup>3</sup>),細骨材に福岡県玄海灘産の海砂(表 乾密度 2.58g/cm<sup>3</sup>)を用いて,水セメント比 55% で作製した。表-1 には,作製した供試体の配 合を示す。図-1 には,供試体の概要を示す。 形状は 150×100×100mm の角柱モルタルとした。 かぶり深さ 30,50mm の位置に $\varphi$ 10×90mm の鉄 筋を埋設し, $\varphi$ 10×90mm のステンレス鉄筋を鉄 筋間に並列して埋設した。ステンレスを埋設し た理由は,本論では記述しないが,埋設鉄筋の 分極抵抗を測定するための対極として用いるた めである。

また,予め鉄筋直上には,非塗布面から自然電 位を測定できる様に図-1および写真-1に示 す様に塩ビ管を埋め込んでいる。28日間の湿布 養生後は,含浸材塗布面および塩ビ管埋設位置 を除く全ての箇所をエポキシ樹脂で被覆した。 表-2には,実験で用いた含浸材種類および性 状を示す。実験には,シラン系表面含浸材2種 類を用いた。

塗布方法は、図-1に示す含浸材塗布面に28 日間の湿布養生終了後に 10 日間かけて含水率 の調整と製品規定に準拠してハケで塗布を行っ た。含浸材塗布後の試験環境は、試験日数 450 日目までは、2週間ごとに乾燥環境(20℃、相対 湿度 60%)・湿潤環境(20℃,相対湿度 90%)を繰 り返し、それ以降は(20℃、相対湿度 90%)の環 境下に静置した。また,試験開始71日目からは, 腐食発生時の自然電位の違いを評価するために 塩ビ管内に 3%NaCl 水溶液を常時溜水した。そ の後も同様に塗布面(試験面)および非塗布面 (塩ビ管位置)から定期的に自然電位の測定を行 った。また撥水性能を評価するために所定の試 験体において定期的に撥水角の測定を行った。 塩ビ管位置での自然電位が-350mV を卑下した 供試体においては,解体をして実際の鉄筋腐食 状況を目視で確認した。

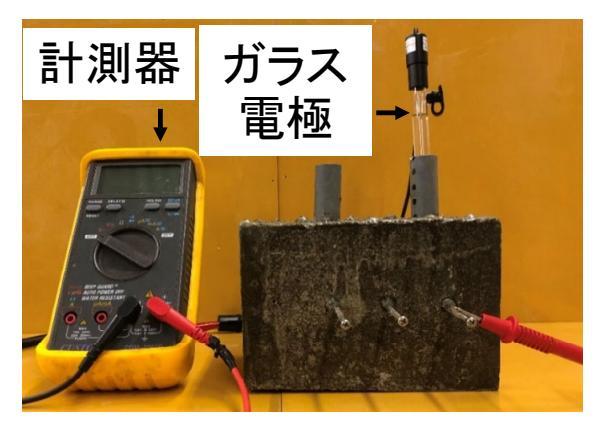
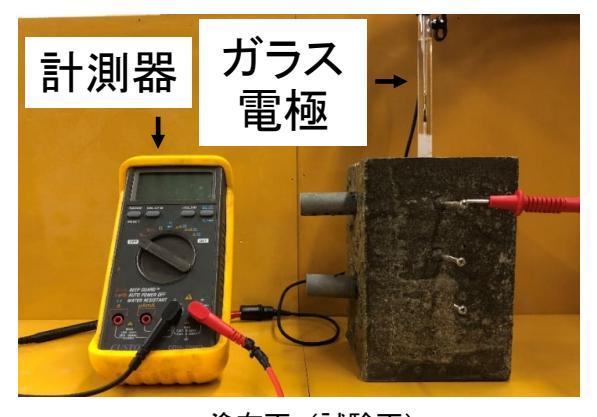
塗布面(試験面) 写真1 供試体および測定方法

非塗布面(塩ビ管位置)

自然電位は、供試体の腐食の進行状況を確認 するために経時的に測定を行った。自然電位の 測定は、塗布面(試験面)のかぶり 30,50mm の 鉄筋にそれぞれ対応する非塗布面(塩ビ管位 置)で実施した。測定結果についてもかぶり深さ ごとに示す。無塗布供試体の測定方法は、デー タロガーにより1(回/日)の試験面および塩ビ管 位置から銀塩化銀電極(Ag/AgCl)にて測定を行 った。一方の表面含浸材を塗布した供試体は、 マルチメータにより手動で定期的に測定を行っ た。なお、自然電位測定前には、吸水したキム ワイプで測定面を30分湿潤させた。自然電位の 測定値は、以下の式(1)を用いて CSE の電位変換 を行い、以降の試験結果を示している 6。

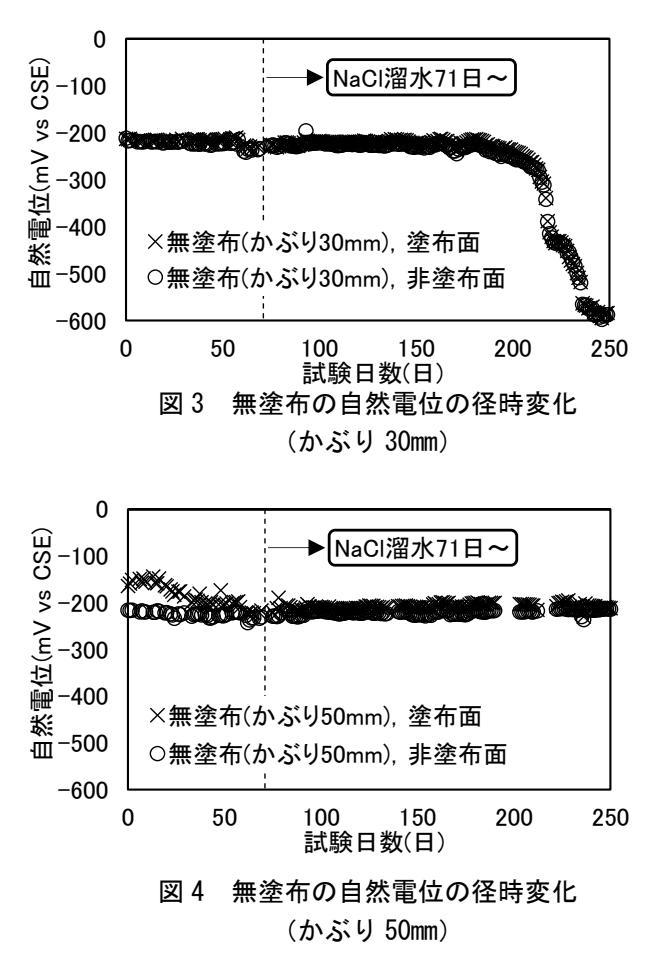
図-3,4には、かぶり30mm、50mm位置に おける鉄筋の自然電位のモニタリング結果を示 す。かぶり30mm位置での無塗布供試体の自然 電位は、試験面と塩ビ管位置でそれぞれ測定さ れた自然電位の間に差は確認されなかった。ま た、測定開始71日目(材齢107日)から塩ビ管内 にNaCl溶液を溜水したが、塩ビ管位置での自然 電位は、その前後でほとんど変動しておらず、 長期的に安定していることから、NaClの溜水が 自然電位に与える影響は極めて小さいと言える。 また、両者の自然電位は、測定開始200日目付 近から卑化を示しており、その傾向にも違いが 見られなかった。

自然電位は,-350mVよりも卑化していること から90%以上の確率で腐食が発生していると考 えられる。また,かぶり50mm位置における鉄 筋の自然電位は,測定開始50日目までに測定位 置で差が確認されているが,それ以降では,か ぶり30mmと同様に自然電位に差を見られなか った。以上のことから,測定位置に関らず,適切に自然電位を評価できていることが分かる。 図-5には、かぶり30mm鉄筋におけるシラン 系Aを塗布したNo.1の供試体の自然電位のモ ニタリング結果を示す。この結果,試験開始初 期から塗布面から測定された自然電位は、非塗 布面で測定された値よりも貴となっている。ま た、両者の自然電位の差は、測定期間によって 多少の大小は確認されるが、概ね50mV~ 100mV程度の違いになっている。

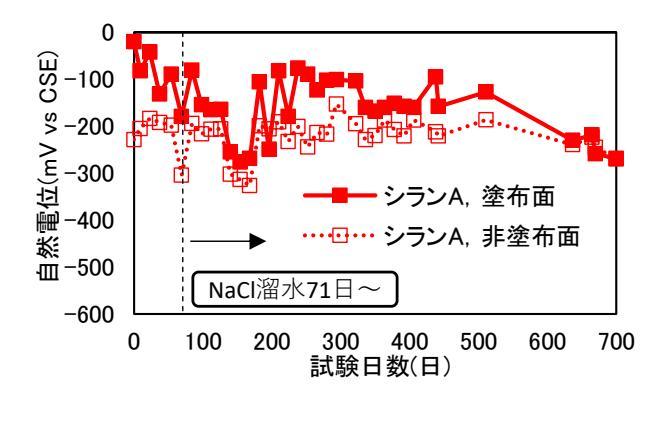
図5 シランA 自然電位の経時変化(No.1)

この両者の違いは、一般的に自然電位を測定す る際に、測定面を湿潤状態になるように素地調 整を行うが、含浸材が塗布されている場合には、 撥水効果の影響で湿潤状態に調整することが難 しいことが原因であると考えられる。そのため、 電極と供試体表面において接触抵抗が増加した ことや、含浸層が乾燥状態となっていたことで、 その範囲の抵抗値が増加したことが影響してい ると推察される。ただし、600 日以降に測定さ れた自然電位には、両者の違いは確認されなか った。この点については、後述する。

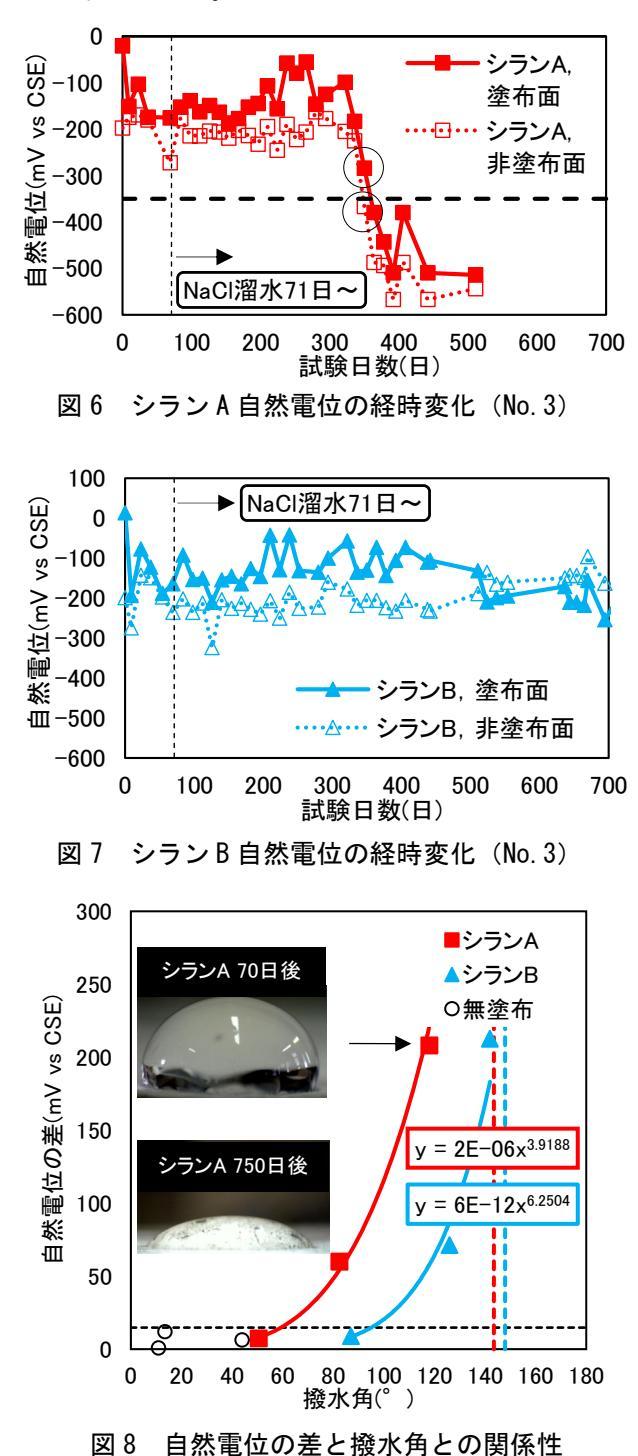
図-6 には、腐食が発生していると推定され たかぶり 30mm 鉄筋におけるシラン系 A を塗布 した No.3 の供試体の自然電位のモニタリング 結果を示す。非塗布面から測定された自然電位 は、測定開始 330 日目以降に-350mV よりも卑化 し、-367mV であるのに対し、塗布面から測定さ れた自然電位では、-350mV よりも貴な-284mV の値を示している。-350mV よりも貴な-284mV の値を示している。-350mV よりも卑な値を示し た供試体は、同水準において現時点で1 体のみ であるが、腐食が 90%以上の高い確率で発生し ていると判断される場合においても含浸材の塗 布の影響によって、非腐食として判定される可 能性が示唆された。また、**写真-2** には、解体 後の腐食状況を示しているが、鉄筋端部に腐食 発生を確認できている。

次に, 図-7には, 一例としてシラン系 B を 塗布した供試体No.1におけるかぶり30mm位置 鉄筋の自然電位のモニタリング結果を示す。い ずれの供試体においても含浸面から測定された 自然電位は、非塗布面からの測定値よりも貴な 値を示している。この結果は、シラン系Aと同 様であったが、自然電位の差は、シラン系Aよ りも比較的小さくなっており、含浸材種類によ って自然電位に与える影響が異なることが分か った。また、両者の電位差の違いは、シラン系 A を塗布した場合と比べて多少時期が異なるが, 500 日目以降から同様に小さくなっている。 シラン系において長期的に自然電位差が小さく なる現象について考察を行うために、撥水角と 自然電位差の関係性について検討を行った結果 を図-8 に示す。なお、自然電位差は、撥水角 を測定した際に生じていた塗布面と非塗布面の 自然電位の結果を用いている。撥水角と自然電 位差の関係は、いずれのシラン系においても撥 水角が低下するに従って自然電位の差も小さく なっているのが分かる。無塗布と同程度の電位 差になる撥水角を推定するために近似曲線を用 いた。その結果、シラン系 A では 60~70°、シ

ラン系 B で90~100°となった。長期的に表層の 撥水性能が低下している場合には,自然電位差 が縮小するため,従来の自然電位法を適用する ことが可能と考えられたが,その閾値は,含浸 材種類によって異なっている。そこで,**表-2** に示した含浸深さに着目すると,含浸深さは, シラン系 A の方がシラン系 B よりも大きいこと が分かる。そのため,撥水角の大小により自然 電位への影響の有無を判断するのは,現時点で は難しく,含浸深さの影響も考慮する必要があ ると考えられる。

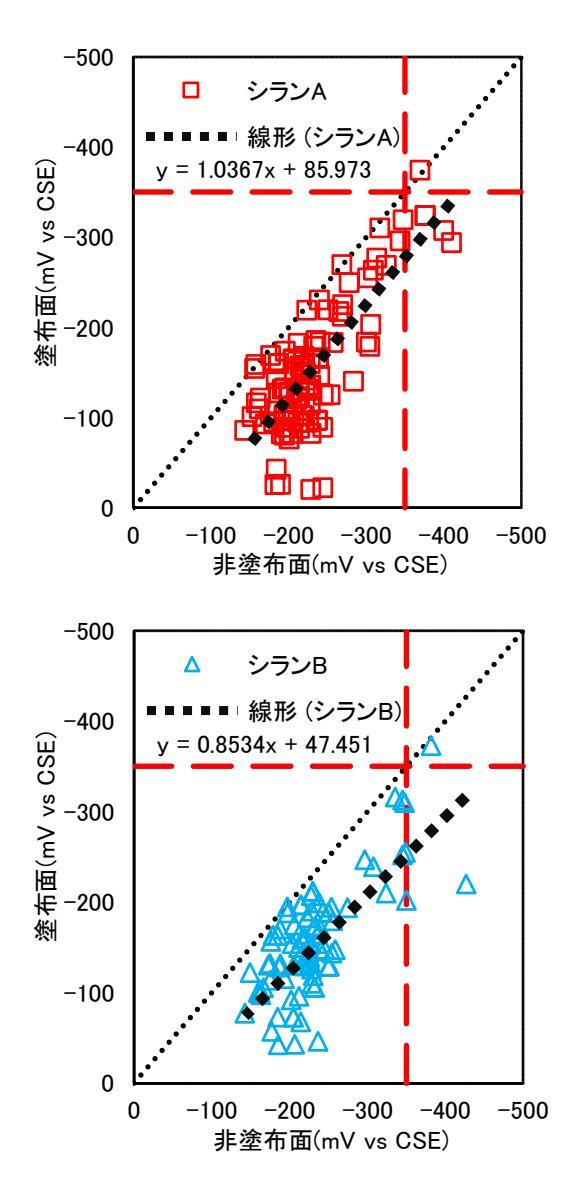
**図-9**には、シラン系 A, B のかぶり 30mm 鉄筋における塗布面および非塗布面から測定さ れた自然電位の関係を示す。

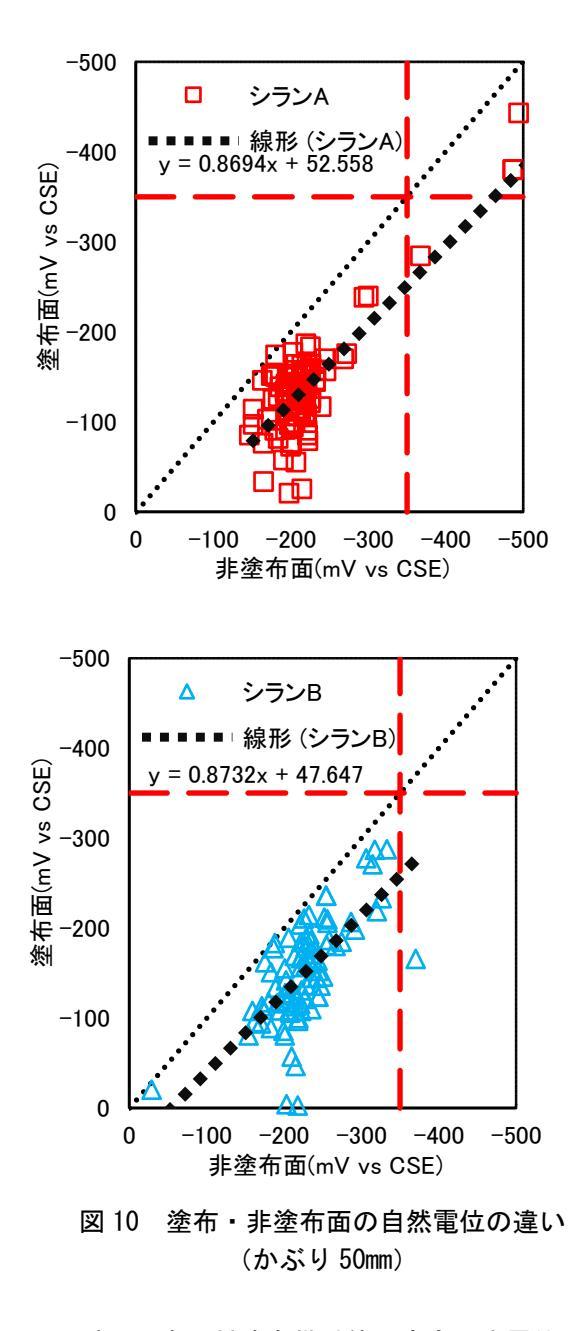
また、図-10は、同様にかぶり50mm鉄筋に おける自然電位の関係を示す。シラン系を塗布 した場合には、塗布面から測定された自然電位 は、いずれも非塗布面よりも貴な値を示してい る。また、非塗布面の自然電位が-350mVよりも 卑になっているにも関わらず、塗布面では未だ に腐食判定の閾値に達していないのが分かる。 この傾向は、かぶり深さに関らず同様であった。 次に、シラン系において近似直線により非塗

布面の自然電位-350mV との交点における自然 電位を求めたところ, 概ね-250mV 程度であった。 その結果を表-3 にまとめて示す. シラン系 A における自然電位には, かぶり 30mm で-268mV, かぶり 50mm で-252mV, シラン系 B では, かぶ り 30mm では-242mV, かぶり 50mm では-263mV が塗布面で測定される際の腐食判定閾値の推定 値である。
