# 衛星データと現地調査を併用した九州圏域における斜面災害危険箇所の検証

山本健太郎<sup>1</sup>, 永川勝久<sup>2</sup>, 吉川猛<sup>3</sup>, 立石義孝<sup>4</sup> <sup>1</sup>大分大学, <sup>2, 3</sup>基礎地盤コンサルタンツ(㈱, <sup>4</sup>インフラ&ジオ総合研究所

本研究では、2020 年 7 月での集中豪雨が原因で発生した福岡県田川郡川崎町民運動公園道路災害(地すべり)を 現地調査した.次に、衛星データである(ALOS-2 データ)を利用した 2 時期の差分干渉 SAR 解析を実施し、その 地盤変動解析の結果について報告する.

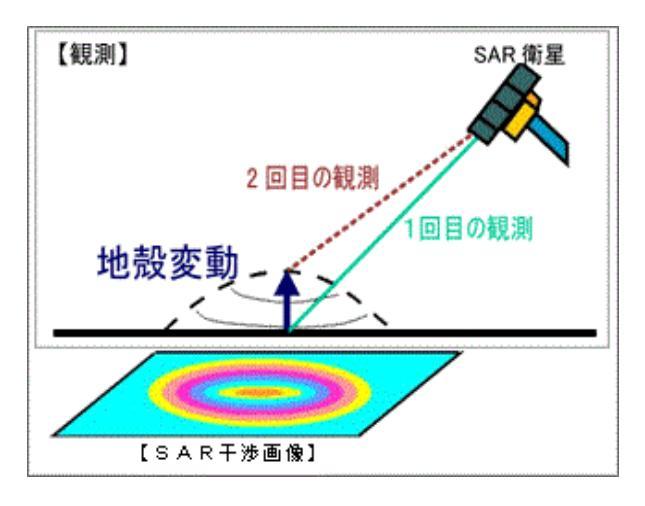
図-1 干渉 SAR の概念図

干渉 SAR は同じ場所を観測した異なる2時期 の観測記録に干渉処理を施すことにより地盤変 位を抽出する解析技術である.図-1 は干渉 SAR の概念図<sup>3)</sup>を示す.主に、大地震、火山噴火に よる地殻変動抽出や地すべり観測、広域地盤沈 下観測の分野での利用事例が多い.

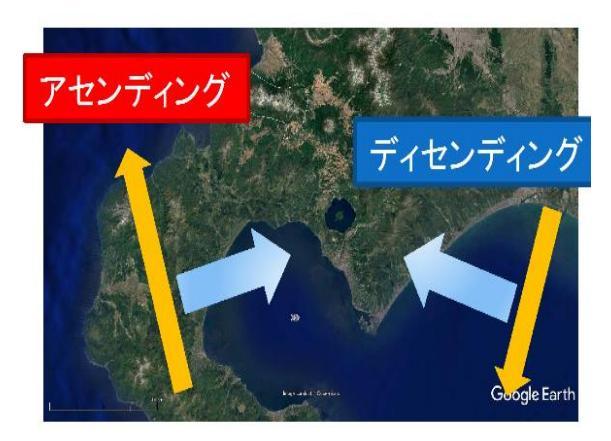
図-2 衛星の進行方向

衛星には進行方向と観測方向に特定の法則が ある.衛星の進行方向は北行軌道と南行軌道が あり(図-2),基本的に衛星進行方向の右側を観測 する仕組みとなっている.従って,観測対象物 の位置によっては,例えば,「物陰になる」など 解析の障害となる場合があるため,データの選 択時には注意が必要となる.

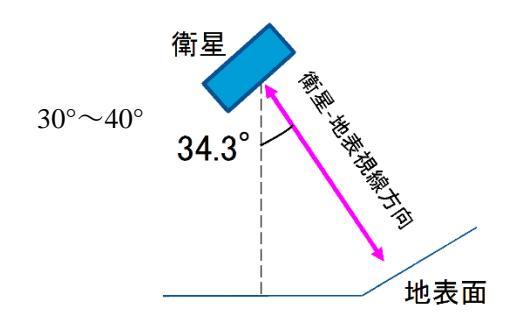
図-3 衛星の撮影角度

衛星が地表を観測する角度(オフナディア角) は、ALOS-2/PALSAR-2 の高分解能モードの場 合,おおよそ 30°-40°である(図-3 参照). 干渉 SAR により得られる地盤変位は、衛星視線方向の変 位量(衛星に近づく,衛星から遠ざかる)である.

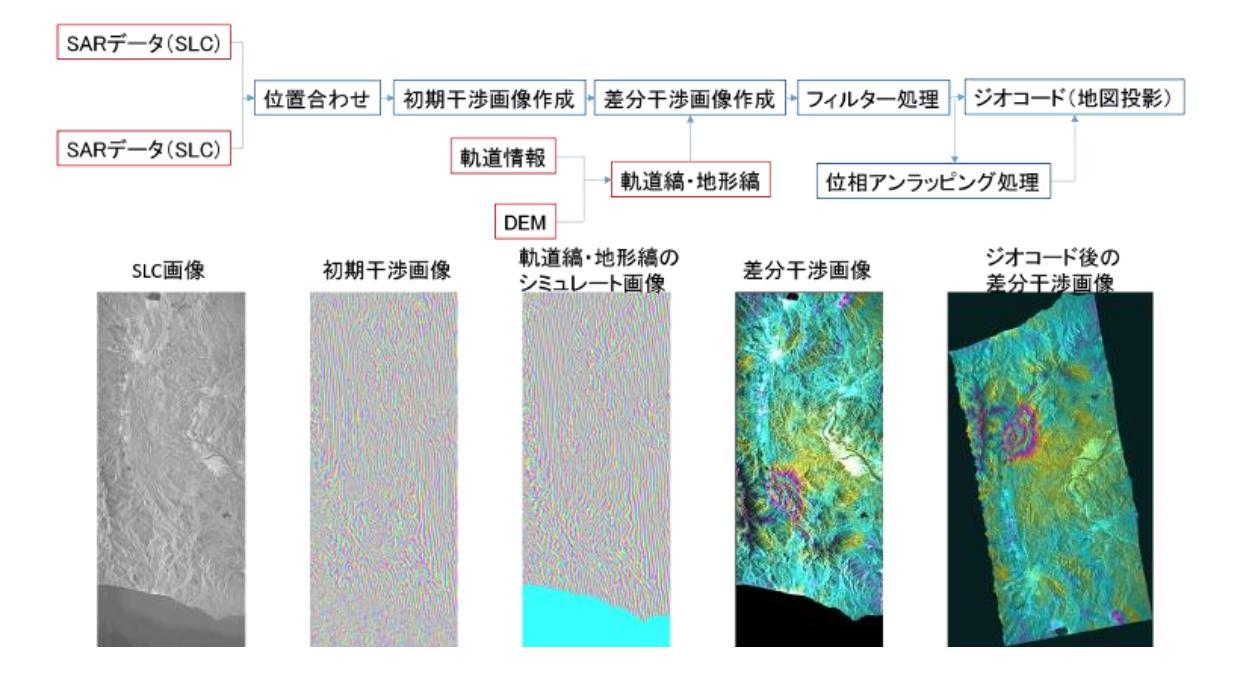
図-4 DInSAR の解析手順<sup>5)</sup>

DInSAR 解析の精度はミリ-センチメートルで ある.解析によって地すべりや地盤沈下などの 局所的な地表面変位を捉えることができる. DInSAR 解析手順の概要を,図-4 に示す<sup>5)</sup>. DInSAR 解析は、ほぼ同一の軌道上から観測さ れた2時期のSAR画像データを用いて、2時期 の SAR データの位相差である. 基準となる時期 の画像をマスター画像、もう一方の画像をスレ ーブ画像と呼ぶ. このとき, 各々の SAR 画像を 取得した衛星の位置の空間的な直線距離(基線 長)が短いほど、干渉性は高くなる. 解析を行う ときは、捉えたい地盤変動の時期を考慮し、干 渉性の高さを伴った適当な SAR データのペア を選択する必要がある.マスター画像とスレー ブ画像の間の位相差を構成する代表的な成分は, 軌道縞,地形縞,変動縞である.地表面変位を 示す位相差は、変動縞である.変動縞を検出す るために、軌道縞と地形縞を全体の位相差から 取り除く.処理過程はまず,2時期のSAR 画像 の位置合わせを行った後,初期干渉画像を作成 する. 初期干渉画像は、すべての位相差を含ん でいる. 軌道縞は、平坦地表における衛星と地 表面間の距離(スラントレンジ長)の変化によっ て、入射角が変化するために生じる、軌道縞は、 SAR データのもつ衛星の軌道情報を用いて計算, 推定することができる. 推定した軌道縞は、初 期干渉画像から取り除かれる.次に、地形編は、 地表面の標高変化に伴い入射角が変化すること で生じた干渉縞である. 地形縞の推定には, 既 存の地形標高モデル(Digital Elevation Model: DEM)を用いる. 推定した地形縞は, 軌道縞を取 り除いた干渉画像から除去され、最終的な変動 縞が求められる.変動縞は軌道縞、地形縞以外 の位相誤差を含んでいることがある. 最終的に 検出された変動は、衛星視線方向における地表 面の変位量を示している. すなわち, 鉛直方向 と水平方向の変位の組み合わせとなる.

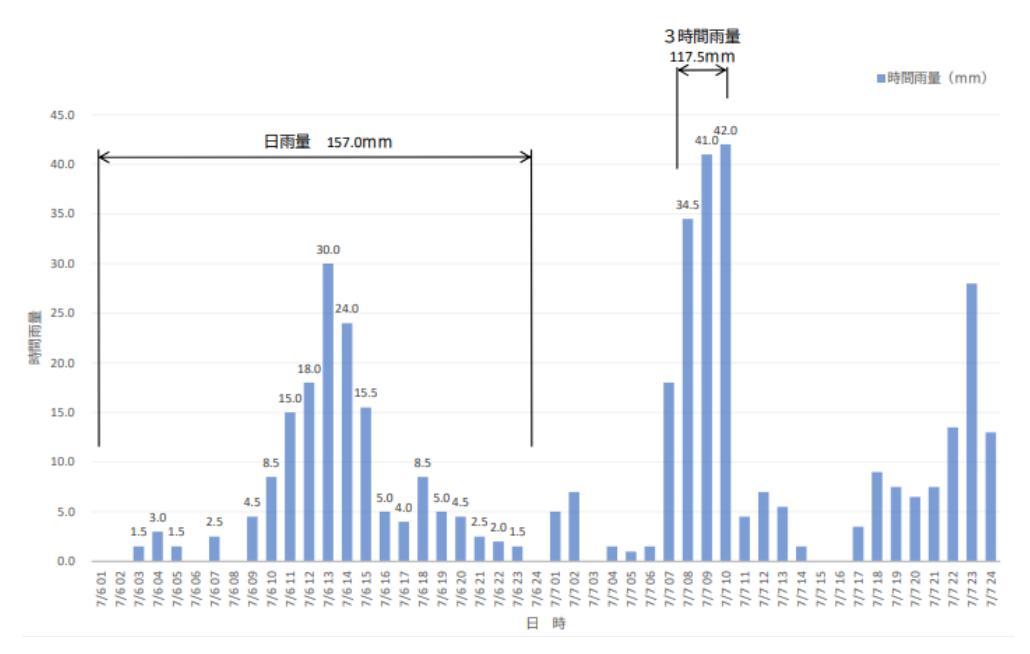
図-5 雨量の変動

図-5 には雨量の変動(7月6-7日)を示す. 観測地は添田観測所である. 梅雨末期に発生し, 3 時間連続雨量117.5mm となっている. 西日本 豪雨までは至っていないが,それに準ずる豪雨 と言える.また,前日の7月6日の日雨量は 157.0mm であり,相当な雨量であった.

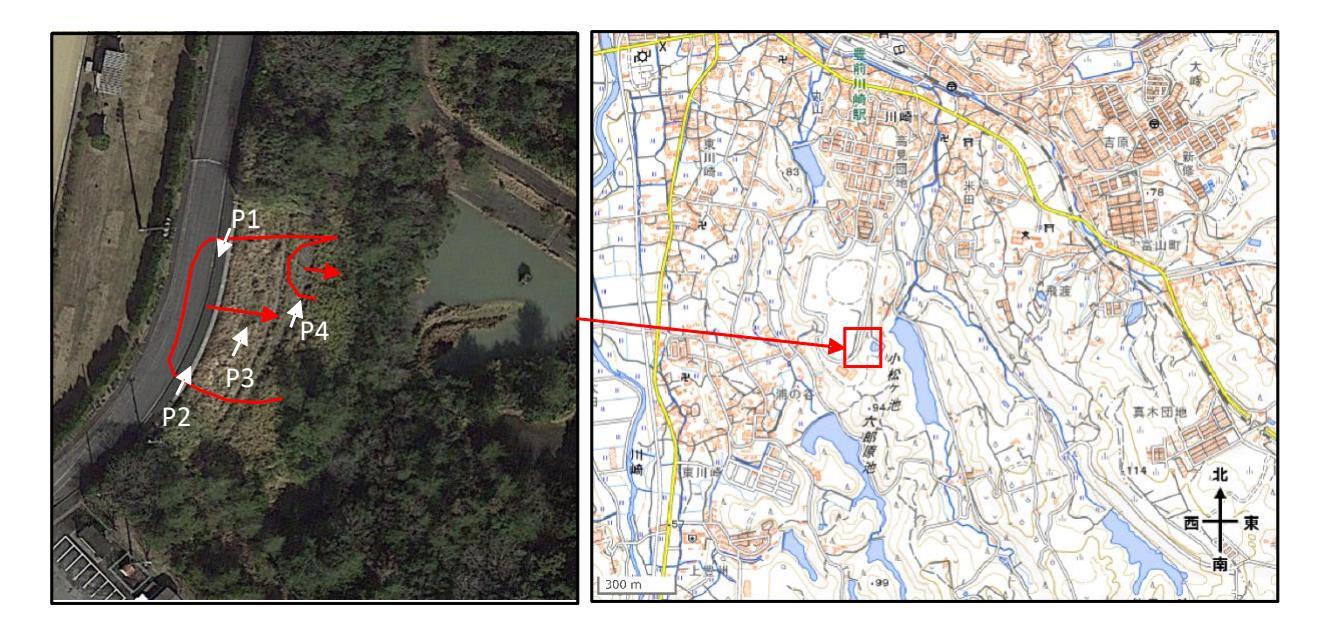
写真-1 写真位置図

現地調査は道路陥没等もより顕著となった令 和2年11月末から実施した.図-6は被災箇所位 置図,写真-1には写真位置図を示す.写真-2, 写真-3にはそれぞれ,北側からと南側からの全 景写真を示す.崩壊規模は,幅約35m,奥行き 約25m,高さ約10mである.道路の谷側斜面 が滑落し,現在は片面通行となっている.写真 -2から道路中央部で約1mの滑落が見られた. 全景写真からは,車道,歩道,水路が崩壊し,

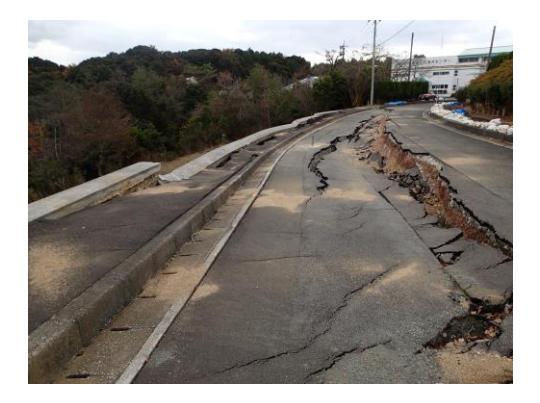
写真-2 全景 (P1 北側から望む)

各構造物は開口し,谷側へずれていることも観察できた.次に,写真-4には斜面内の状況を示す.上部のブロック積が開口し,ずれが発生していること,基礎部で盤ぶくれや斜面中に滑落

・ 道路が建設される以前は谷部であり、雨水 が流れ込みやすい地形を呈し、谷部を埋めた盛 土が滑った.誘因は梅雨期の集中豪雨により、 目視からも地すべりが発生したことがわかる.

・ 盛土は固結度の低い粘性土であり、造成時 に十分な転圧がなされなかったかその後の雨水 で地盤が緩くなったと考えられる. 道路の斜面 と逆側にはグラウンドがあり、そこからの雨水 の供給も考えられる.

・ 道路のセンターライン付近で亀裂が発生している.よって、この辺りが切土と盛土の境界と考えられる.

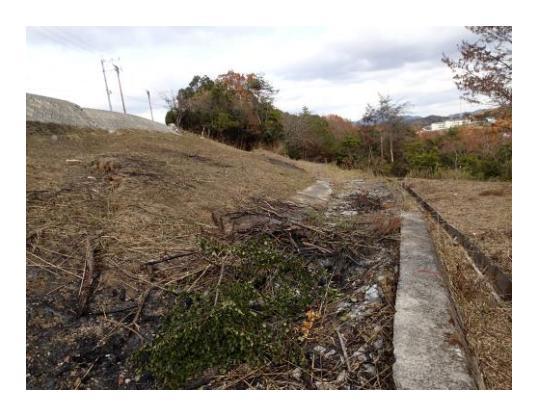
写真-4 斜面内の状況(P3から望む)

や亀裂が見られた.斜面下部の擁壁が繋がって いない状況や水路の変形も見られた.写真-5 に は斜面下部の状況を示す.これを見ると,大き な亀裂や水路が大きく変形している状況もわか った.

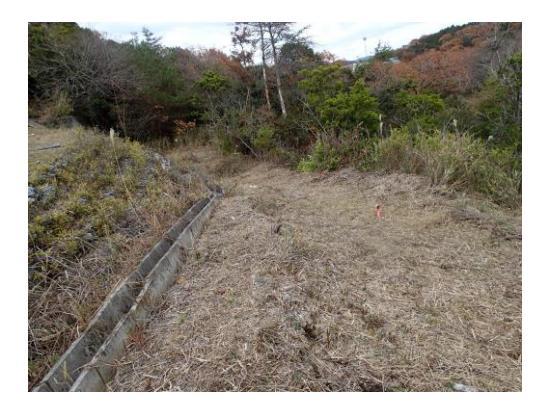
写真-5 斜面下部の状況(P4から望む)

・ 斜面下部やその下の林の中には、いくつか の滑落や亀裂も見られ、地山が動いていたこと も確認できた.

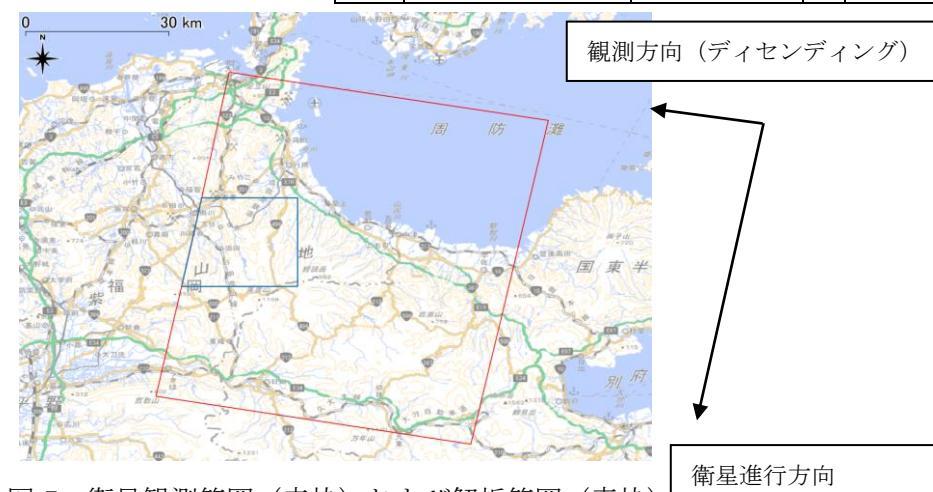
図-7 衛星観測範囲(赤枠)および解析範囲(青枠)

表-1 に示す ALOS2/PALSAR-2 のデータペア で差分干渉 SAR 解析を行った. 解析条件を以下 に示す. また, 図-7 に赤枠で衛星データの観測 範囲を示す. 衛星進行方向は南向き, 観測方向 は衛星の進行方向に対して右側である. また, 今回解析を行った範囲を青枠で示す. なお, ALOS2/PALSAR-2 データは JAXA の提供による.

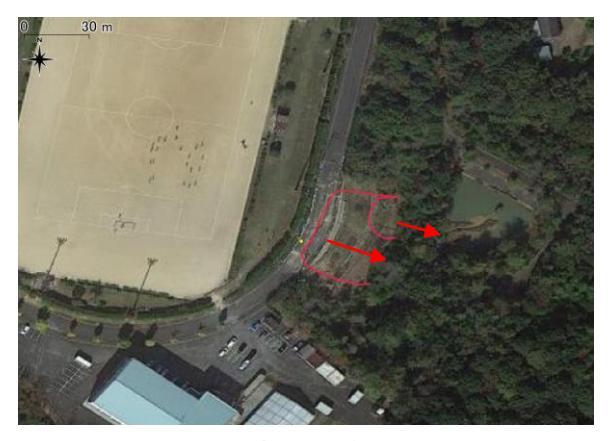
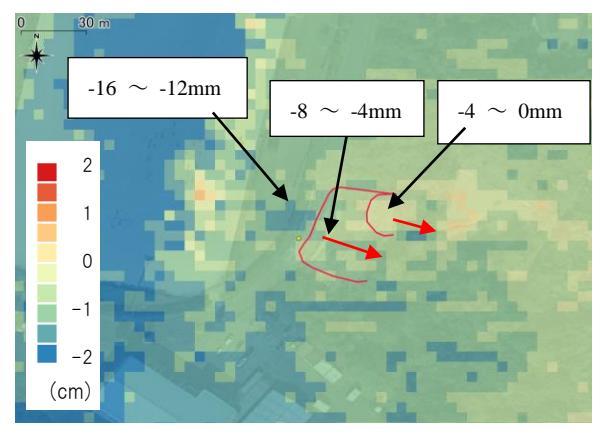
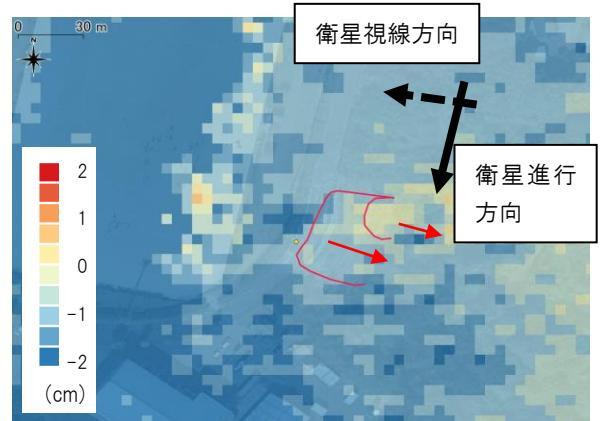
図-8 対象地区概況図(5m グリッド)

ここでは、5m グリッドの解析結果のみを示す (図-8 参照).(a)~(d)には地すべり発生箇所周 辺の航空写真、フィルター処理後の干渉画像、 衛星視線方向変動分布図、鉛直方向に投影した 変動分布図の4種類の図を示す.また、解析結 果に4章を基に作成した地すべりラインを重ね て表示した.図-8に示す変動分布図より、5mグ リッド解析結果では地すべり発生地点において 変位が認められた.なお、ここで示す変動分布 図では、変位量0mm中心として4mmずつ着色 している.

衛星視線方向の変動分布図に着目すると,法 面上部に位置する道路のうち,亀裂の確認され ている範囲の中央付近では道路のセンターライ ンに沿って変位量に差が生じていることがわか る.センターラインの西側では最大で15mm 程 度衛星から遠ざかる動きがみとめられるのに対

し、センターラインの東側では 5~8mm 程度の 動きにとどまる.また、地すべりブロック内部 はおよそ 7~8mm 程度の変位量を持つのに対し、 ブロック内部に位置する小規模な地すべりブロ ックでは変位量が-1mm 程度であり、5mm 程度 の相対差が生じていることとなった.

今回, 5m グリッド解析結果においては輪郭な どは見られるが,それなりにわかりやすい結果 にはならなかった.これは,4章の写真は令和2 年11月末に撮影したが,干渉ペアのデータであ る8月時点では写真ほどの陥没はまだ発生して いなかったと考えられる.しかしながら,地す べり変位モニタリングのための SAR 解析の有 効性を確認することができた.
